SCHEDA IMPIANTO

Realizzazione impianto di **segnalazione luminosa di presenza gas SF6** presso stazione elettrica di Villanova, sita nel comune di Cepagatti (Pescara). Nella stessa stazione sono state realizzate altre tipologie di impianto tra cui rilevazione incendio, antiratto, condizionamento e ventilazione.

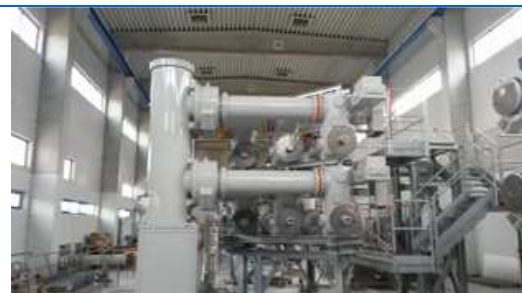
Nella stazione elettrica di Villanova gli interventi di rinnovo e sviluppo hanno previsto l'ampliamento della sezione a 380 kV con una sezione con isolamento in SF6 (blindato), ubicata all'interno di un nuovo edificio prefabbricato, collegata alla sezione esistente in aria mediante terminali SF6/aria. L'impianto di rilevazione gas SF6 segnala attraverso spie luminose eventuali perdite nelle apparecchiature isolate in SF6.
